## 《事故情報》

### 化学メーカー工場（三フッ化窒素製造）で爆発・死亡事故（群馬 渋川）

（一社）大阪府高圧ガス安全協会  
事務局

## 下関三井化学 三フッ化窒素充填場事故報告

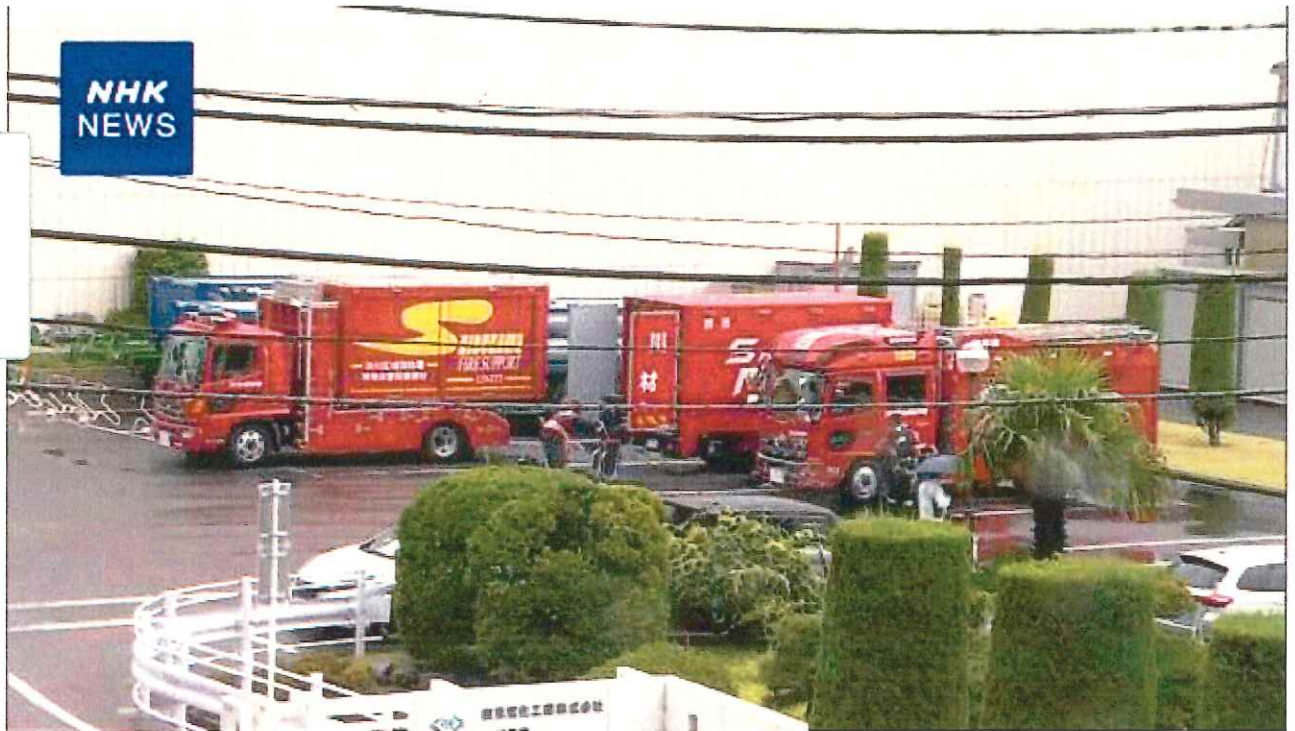
7日朝、群馬県渋川市にある化学メーカーの工場の建物で爆発があり、20代の男性従業員が死亡しました。警察は詳しい状況と原因を調べています。

会社によりますと、半導体の製造工程で使われる「三フッ化窒素」と呼ばれるガスを製造する建屋の一部が焼けたということで、警察と消防は詳しい状況や原因を調べています。
