## 《海外事故情報》

### レーザー加工工場で液体窒素タンク破裂（韓国）

（一社）大阪府高圧ガス安全協会  
事務局

## 韓国のレーザー加工工場で液体窒素タンクが破裂、建物2棟が損傷

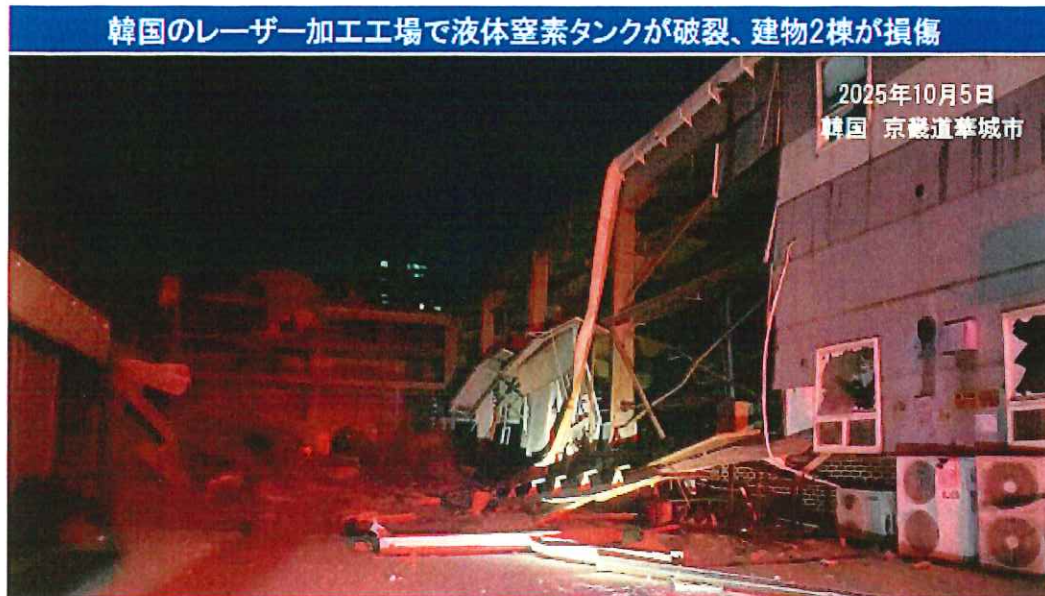
今回は、2025年10月5日（日）、韓国の京畿道華城市にあるレーザー加工工場のレーザー加工機用の液体窒素タンクが破裂した事例を紹介します。

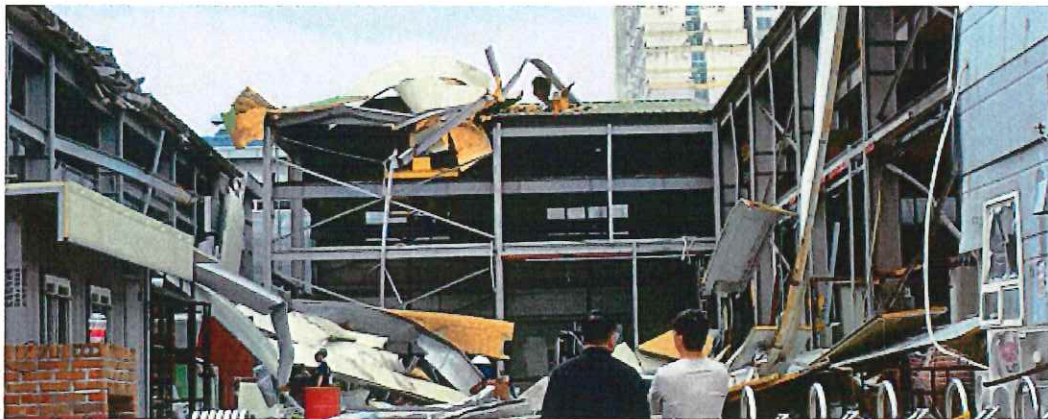
- 2025年10月5日（日）午前5時30分頃、京畿道華城市香南邑のあるレーザー加工工場で爆発音があった。一方、火災は起こらなかった。
- 消防署には「建物が爆発した」という通報があり、消防隊が出動した。
- 消防隊は、火災がないことを確認し、建物内部に人がいないか搜索をした後、安全措置を実施した。
- 事故にともない、レーザー加工工場と隣にあった工場の建物2棟の壁面や屋根が崩れるなどの被害があった。
- 事故にともなう死傷者はいなかった。事故が発生した当日は日曜日の明け方の時間であり、人がいなかった。
- 事故は工場内のヘリウムガス・タンクが爆発したと伝えられ、大半のメディアはヘリウム貯蔵タンクが爆発したと報道した。しかし、その後ヘリウムガス・タンクでなく、貯蔵能力4,900kg規模の窒素貯蔵タンクが破裂したことが明らかになった。
- レーザー加工では、レーザービームによって溶融した金属を吹き飛ばすための高速ガス流が用いられ、アシストガスと呼ばれる。切断時に主に使用されるのは、酸素ガスや窒素ガスである。チタンやチタン合金の場合は、酸化や窒化を防止するためにアルゴンガスが用いられる。溶接や焼き入れには、加工部が酸化することを防ぐためアルゴンガスやヘリウムガスが使用される。今回の事故では、窒素ガスのための液体窒素タンクが破裂したものとみられる。
- ユーチューブでは、事故報じる動画が投稿されている。

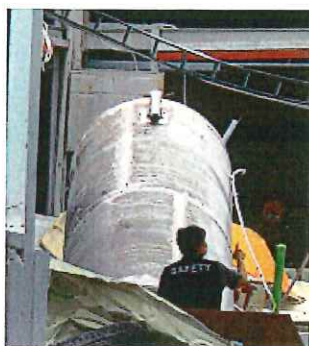
- 事故後の被災確認では、二重殻式液体窒素タンクの内槽（ステンレス製）は角度45度の傾斜で倒れており、外槽（炭素鋼製）だけが破裂により完全に離脱していた。そして、内槽と外槽の間にあった断熱材も痕跡もなく飛んでいたという。

破裂した液体窒素タンクに残った内槽とみられる写真

- 産業ガス供給業者の専門家は、「窒素貯蔵タンクの外槽だけ噴き飛んだということから、内槽の本体またはパイプからクラック（割れ）が発生し、液化窒素が漏出しながら気化して内槽と外槽との間の圧力が上昇、破裂したと推定される」という。また、「何より貯蔵タンクの真空を維持しなければならない内槽と外槽の間安全装置が作動していないのは貯蔵タンクの製品欠陥ではないか」と語った。なお、「最近までガスを供給しながら、リリーフ式安全装置が作動する事例はなかった」と付け加えた。
- 事故現場を訪れた別な高圧ガス業界の専門家は、安全装置が作動していないことについて今回の貯蔵タンクの品質レベルに注目した。内槽と外槽の間に圧力が上がり、内槽はそのまま外槽が飛んだということは、外槽の溶接部位などに欠陥があったのではないかと指摘した。
- 安全装置が未作動によって、内槽の液化窒素が漏れて圧力が上昇して外槽が噴き飛んだことに対して、窒素貯蔵タンクの安全装置を徹底的に点検する必要があるという指摘がある。
- 今事例の貯蔵タンクメーカーはB社であることが明らかになった。京畿道西部地域にある高圧ガス充填事業者は「20年前もB社の貯蔵タンク品質に関連した問題が多かった」といい、「特に貯蔵タンクの真空系が壊れるなどの事例の発生頻度がたびたびあり、製造業者に責任を問うこともした」と話した。
- 今回の窒素貯蔵タンクの破裂事故により、高圧ガス業界の一部では「断熱性能が悪い貯蔵タンクの場合、週末や連休など操業しないときにさらに早く圧力が上昇する可能性があり、スプリング式、破裂板式など安全装置の作動可否などの点検をさらに徹底しなければならない」と指摘している。
- 窒素貯蔵タンクの破裂事故は、2022年5月、京畿道金浦と慶尚北道慶州で相次いで起きている。今回の事故とは異なり、2件の事故では貯蔵タンク内槽と外槽がそれぞれ破裂し、貯蔵タンクが丸ごと飛び、破片が広範囲に落下した。

このうち最初の推定に対する対策は、内槽内の非破壊検査と水圧試験があるが、欠陥が内在したタンクについて適確な試験・検査はなかなか容易でない。2番目の安全弁に関する対策は、安全弁の定期的な試験・検査である。さらに、人為的な安全弁の元弁を閉止することに対する方策（常時開放札やロックドオープンバルブ策）である。
